# Grounding DINO による 検出システム

建築異常検出 - 床・壁・天井の劣化や損傷

23種類のキーワードで画像内の検索

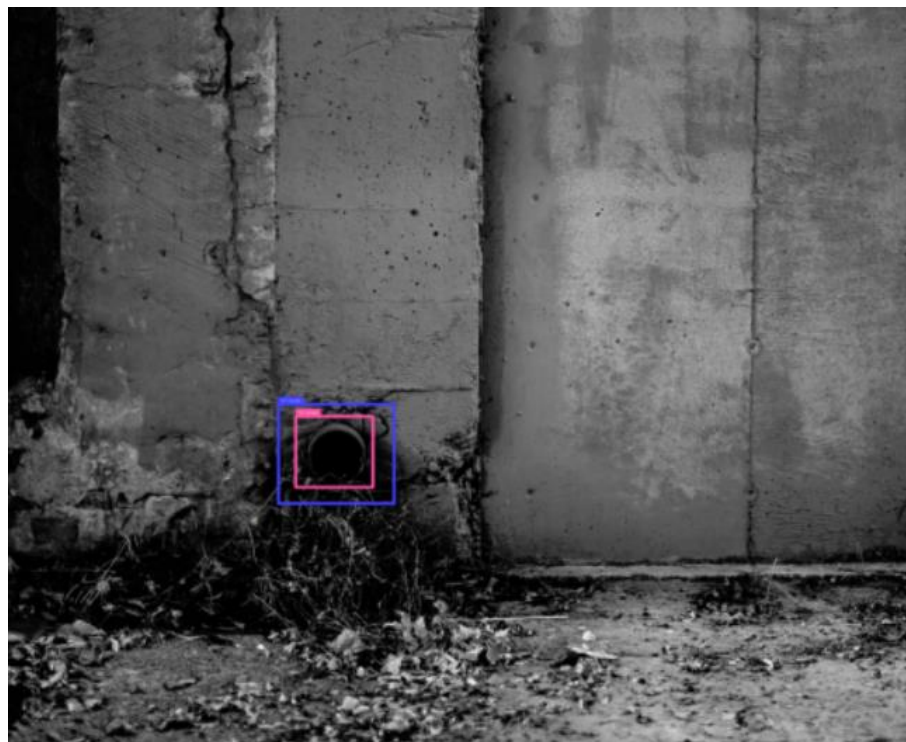
1. 穴 | 信頼度:0.49 | Box:[2084, 2619, 2408, 2916]  
 2. 穴 | 信頼度:0.25 | Box:[2011, 2568, 2497, 2984]

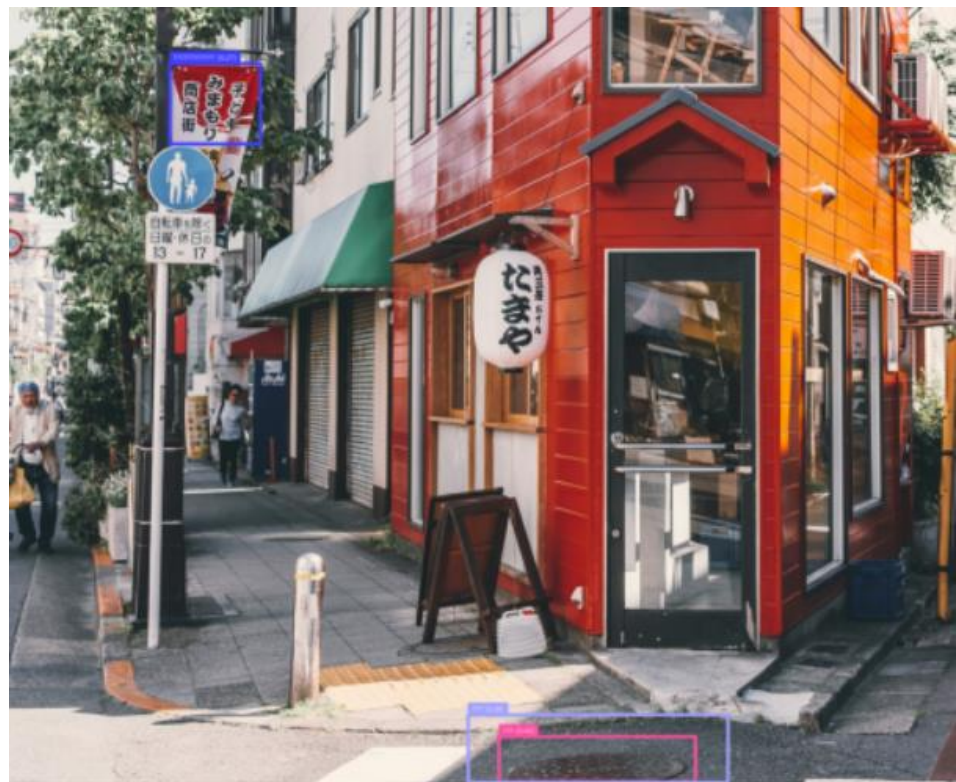
1. 穴 | 信頼度:0.42 | Box:[1645, 2704, 2163, 2823]  
 2. 白華現象 | 信頼度:0.27 | Box:[777, 933, 1016, 1145]  
 3. 穴 | 信頼度:0.28 | Box:[1564, 2647, 2249, 2825]

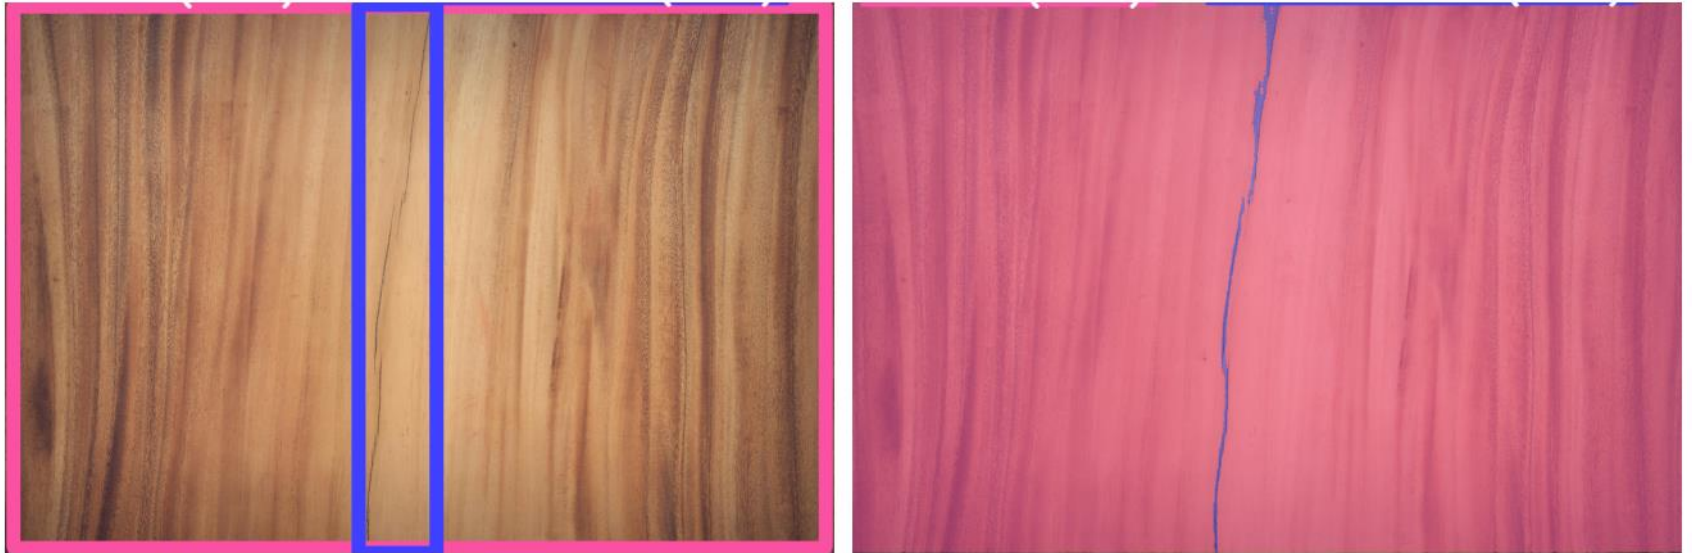
- セグメンテーション（区分け）の技術との組み合わせ

セグメンテーション後
